MART 2022 / SAYI 10

# HSSEQ BULLETIN

# GEMİLERİMİZDEN GELEN BAD/GOOD PRACTICE UYGULAMALARI İLE İLGİLİ ÖRNEKLER

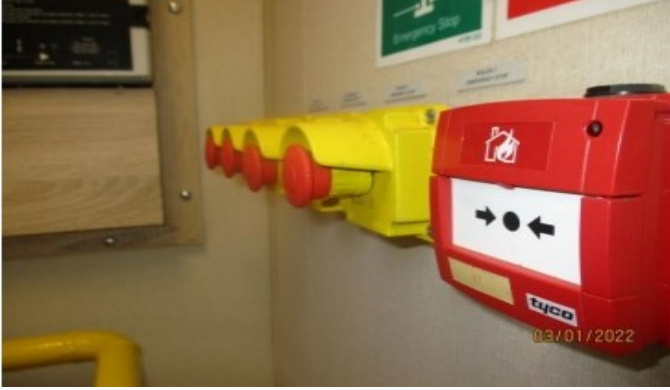
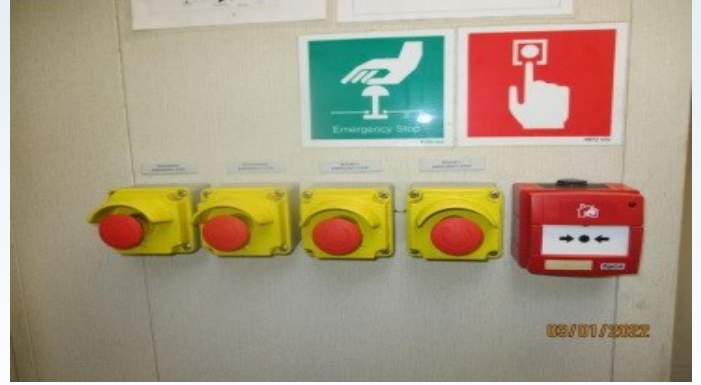
## BAD PRACTICE

Makine Dairesi acil durum çıkış merdiveninde bulunan acil durum durdurma butonları çarpma sonucu aktif olabilir.

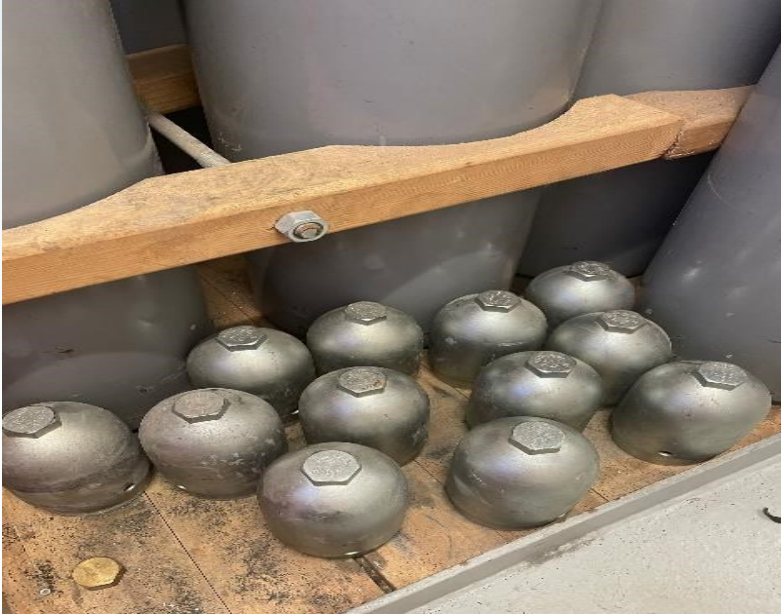
Fixed CO2 tüplerine ait başlıklar dağınık bir halde CO<sub>2</sub> roomda bulunuyordu. Ağır hava şartları dikkate alındığında düzenli bir halde sabit kutu içinde tutulmaları daha emniyetli olacaktır

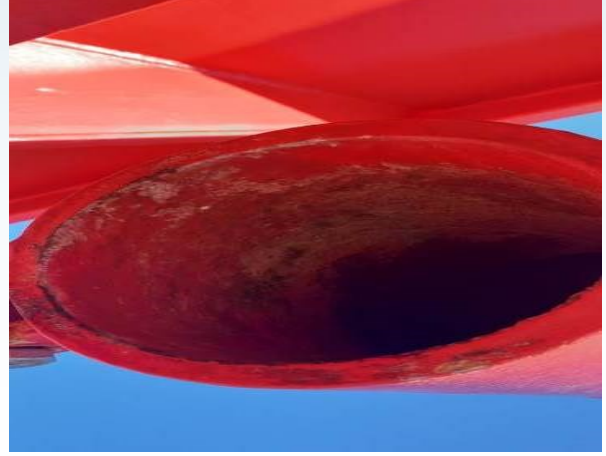
Poop deck kısmında ki bazı havalandırmalarda ve baş üsütünde yer alan havlandırmaların ise tamamında alev tutucu tel olmadığı tespit edilmiştir.İlgili alanlar için çalışmalar yapılarak alev tutucu teller monte edilmiştir.

- Bilgi Eksikliği
- Durumsal farkındalık eksikliği
- Kural ve kaidelerin takibinde ihmal
- Yetersiz Mühendislik
- Kasıtsız insan hatası

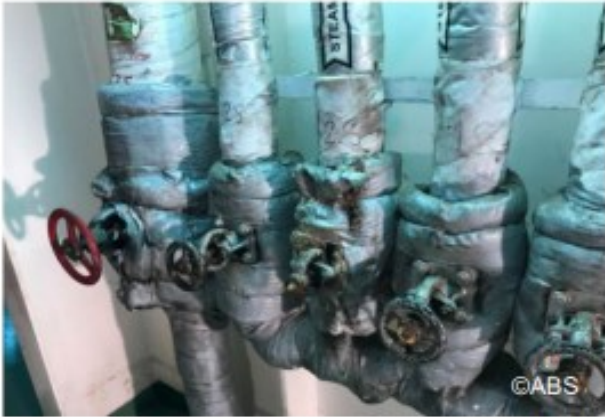
Handwheel missing, lagging damage

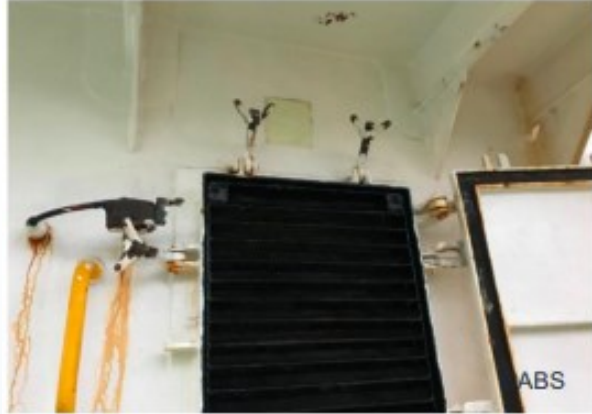
Watertight indication sensor not operational

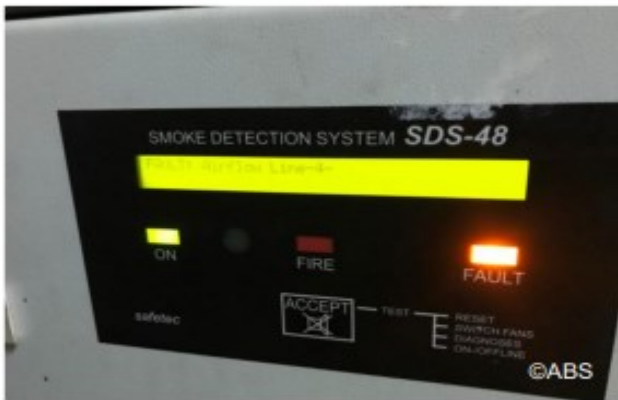
Cargo Hold Smoke extraction system faulty

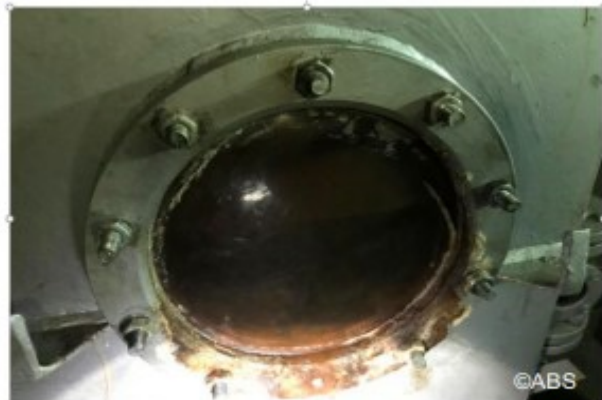
HT Water expansion tank sight glass leaking

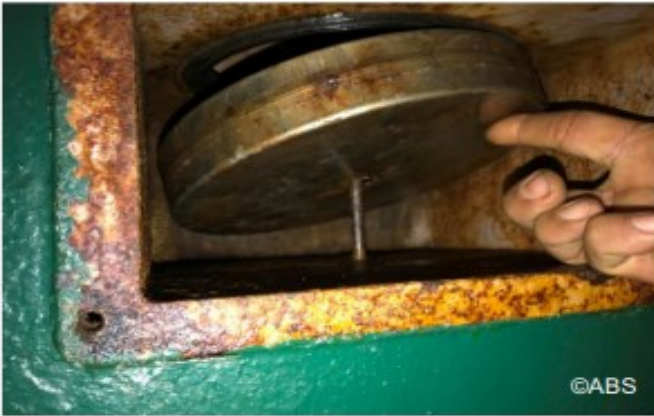
Tank vent disk wasted

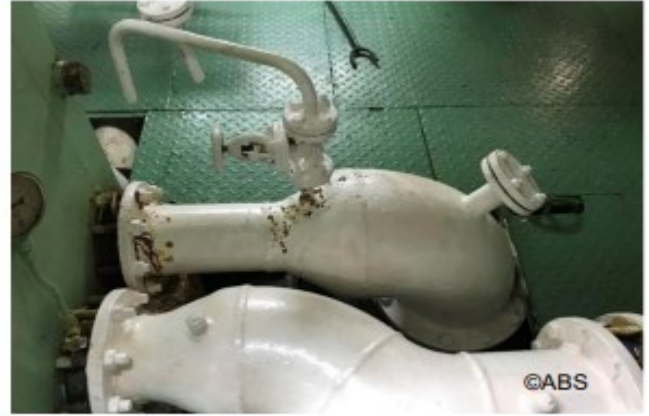
Main Fresh Water cooler inlet pipe leaking

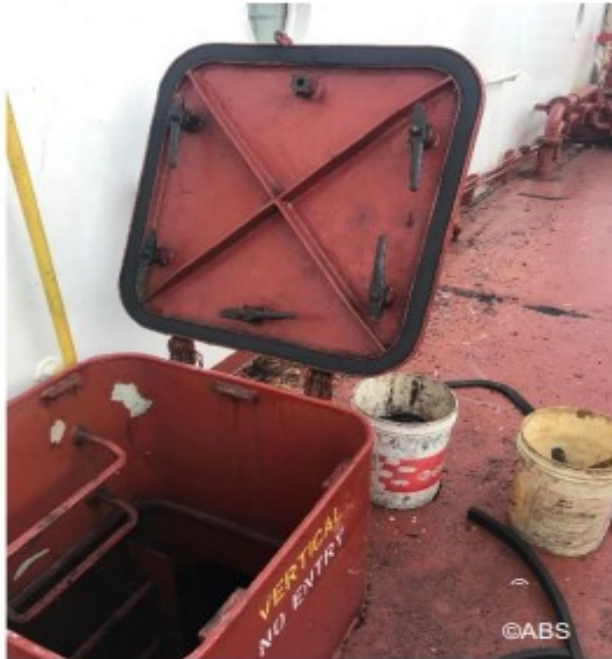
Missing Dog for watertight hatch cover

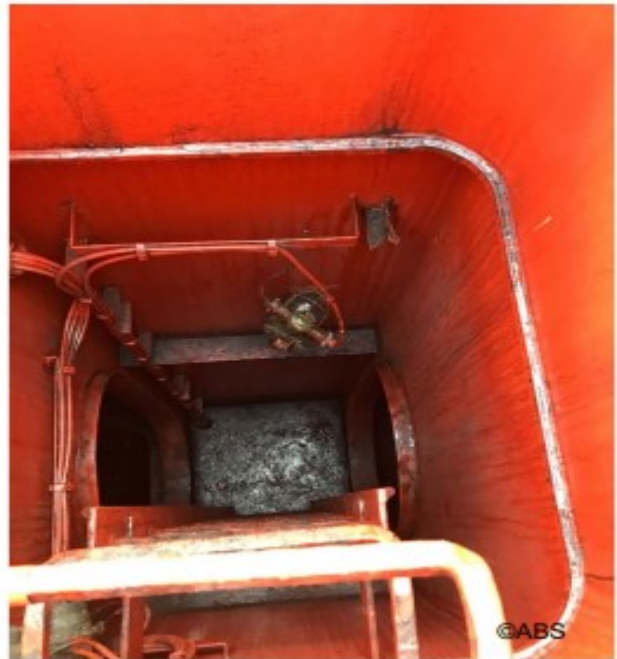
Loose/broken lighting inside vertical trunk

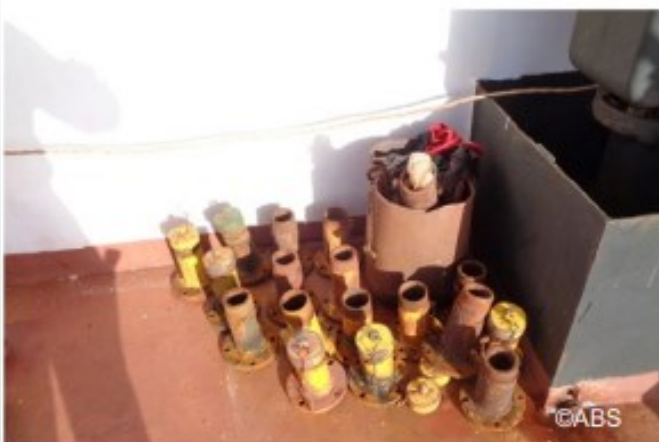
Sounding pipe for cargo hold bilges (several) thread wasted

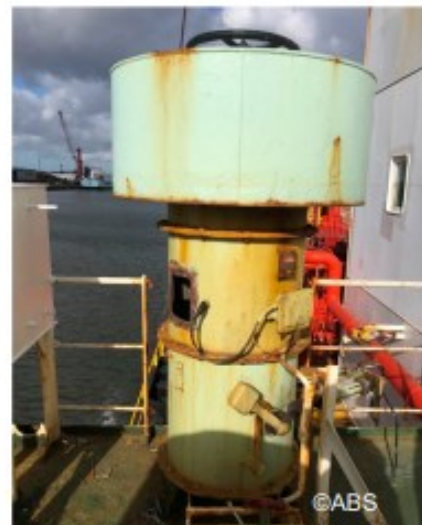
ER ventilation fan damper unable to operate

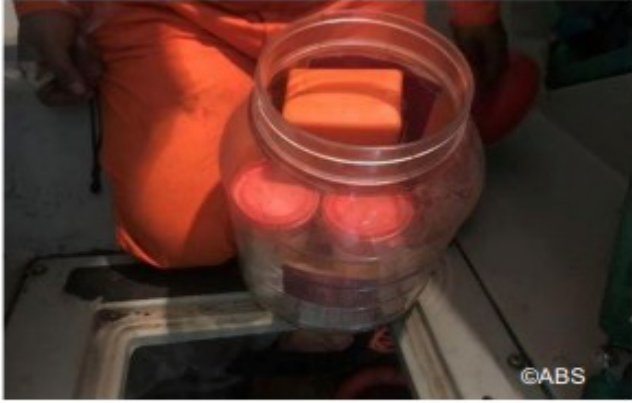
Food supply stored inside lifeboat badly preserved, presence of water and humidity

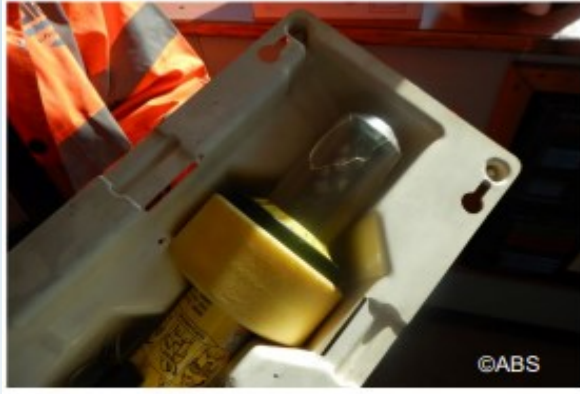
SART located in Bridge with shell cracked, and damaged and not watertight

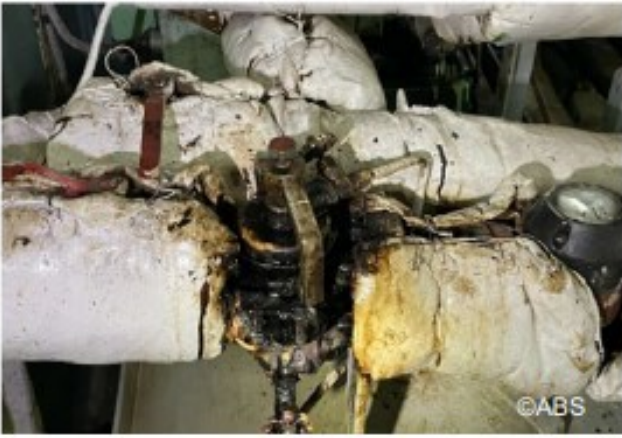
General condition of ER, with oil in transfer pump filter

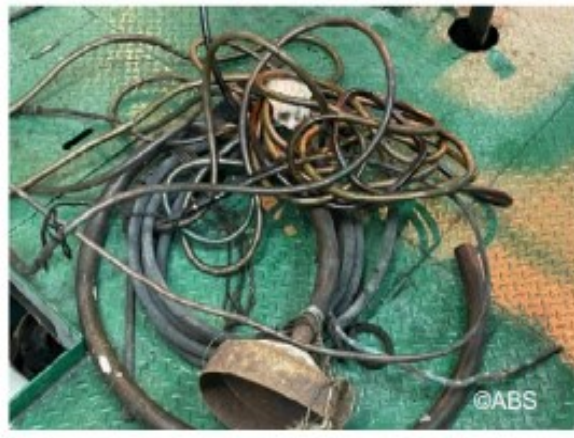
Suspect hoses for unauthorized transfer of oil
