HSSEQ BULLETIN

Q1 2023/ SAYI 14

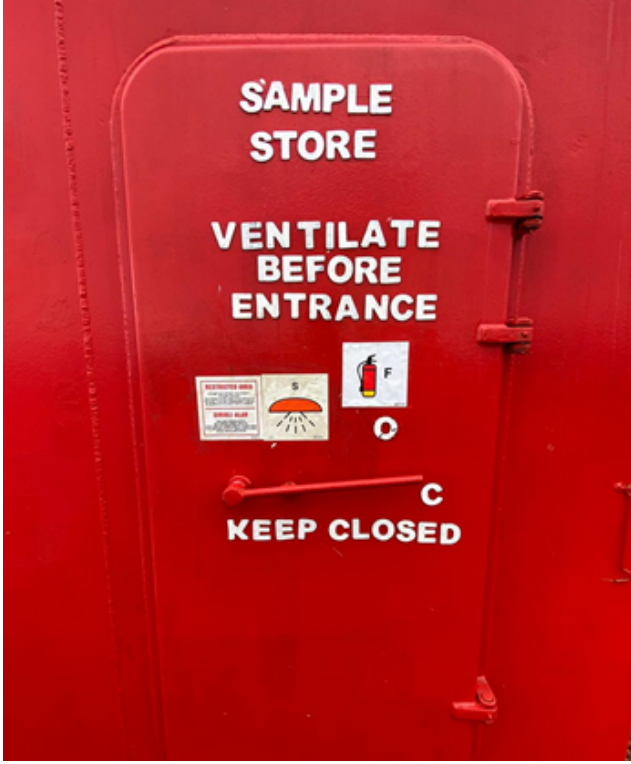
Sample store'da sabit yangın söndürme sistemi olarak Sprinkler Sistemi bulunmaktadır. Sprinkler sistemi yangın devresine iştirakli olduğundan sistem devreye girdiğinde sample store içerisine deniz suyu vermektedir. Gemimiz su ile tepkimeye girebilen yükleri taşımaya uygun olduğundan ve olası böyle bir yük taşındığında alınan numuneler de bu store içinde muhafaza edilecektir.

Ancak sample store'da olası bir yangına sprinkler sistemi ile müdahale edileceğinden içeride bulunan ve su ile tepkimeye girebilen numuneler yangının büyümesine veya patlamaya sebebiyet verebilecektir. Bu durumdan dolayı bahsi konu numunelerin direkt su ile maruz kalmaması için ayrı bir su geçirmez box yapılmış ve bundan sonraki süreçte su ile tepkimeye giren numuneler bu box içinde tutulacaktır.

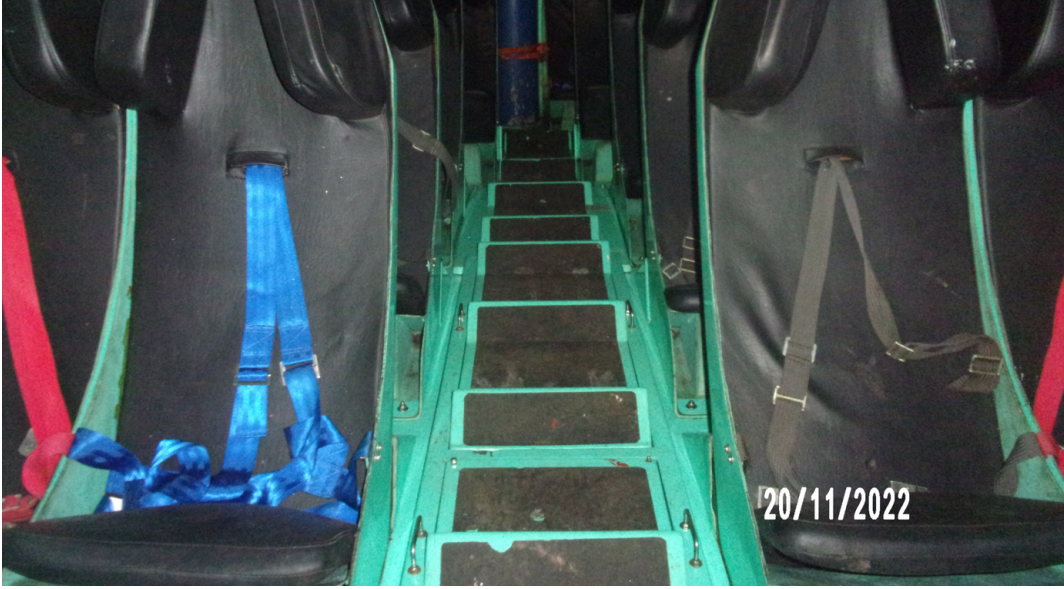
Gemiyi terk talimi sonrasında serbest düşmeli filikanın kemerlerinin acil duruma uygun pozisyonda bırakılmadığı fark edilmiştir. Aynı zamanda, LSA kodun 4. bölümüne göre "Filikanın alabora olması halinde kişi başı 100 kg ağırlığı kaldırabilecek şekilde dizayn edilmiş ve koltuk ile kontrast oluşturarak kolay bir şekilde ayırt edilebilecek renkte kemer bulundurulması gerekmektedir."

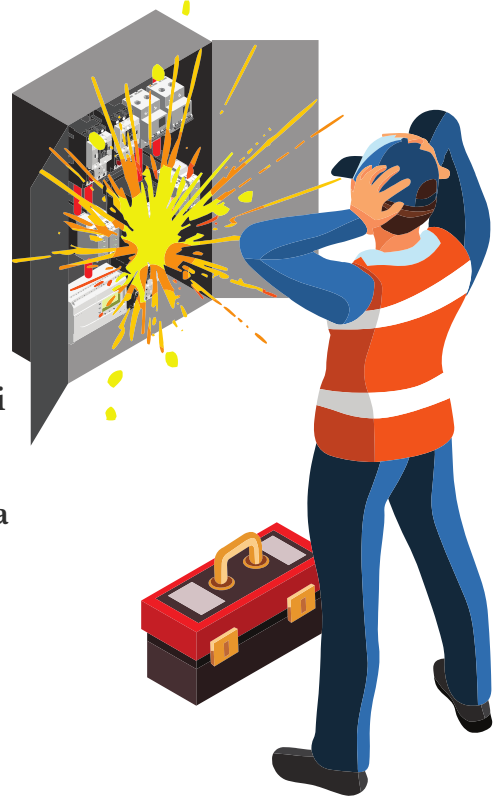
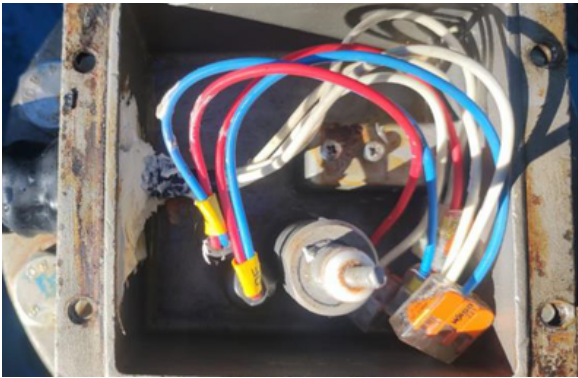
Pano içerisinde nem sebebiyle su damlacıklarının oluştuğu ve bazı kablolarda aşınma oluşmasına sebep olduğu gözlemlendi. Bu sebeple sistemde kısa devre oluştuğu kanaatine varıldı. Yandaki resimde de görüleceği üzere hasarlı parçalar değiştirildi ve temizlendi. High level ve Overfill alarmları tekrar test edildi ve düzgün çalıştıkları görüldü.

- Güvertede bulunan kablo panosunun içerisindeki hasarlı kablolar değiştirildi, panonun içerisi ve kablolar temizlendi.
- Değişimlerin ardından 1 numaralı sancak kargo tankının High level ve Overfill alarmları test edildi ve düzgün bir şekilde çalıştıkları gözlemlendi.

- Nemin tekrar oluşmasını engellemek adına kablo panosunun içerisine nemden koruyucu ve kurutucu silica jel konuldu.
- Diğer tüm kargo tanklarının HL/Overfill alarm kablo panoları kontrol edildi ve hiçbirinde benzeri bir soruna rastlanmadı.
- Olay raporu, diğer filo gemilerinde de benzeri bir durumun yaşanmasını önlemek adına tüm gemilerle paylaşıldı.
