**YMN  
TANKER**

MART 2020 - SAYI 3

# HSSEQ BULLETIN

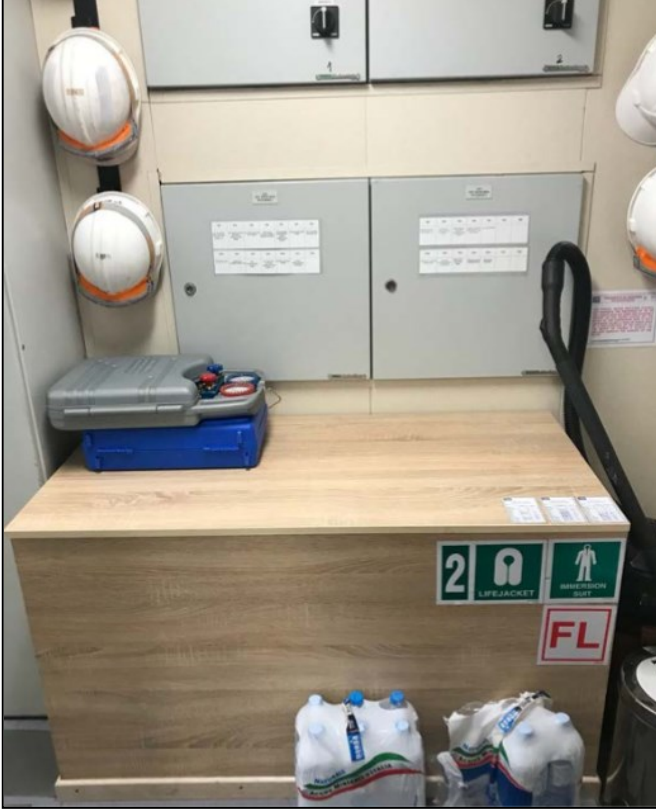
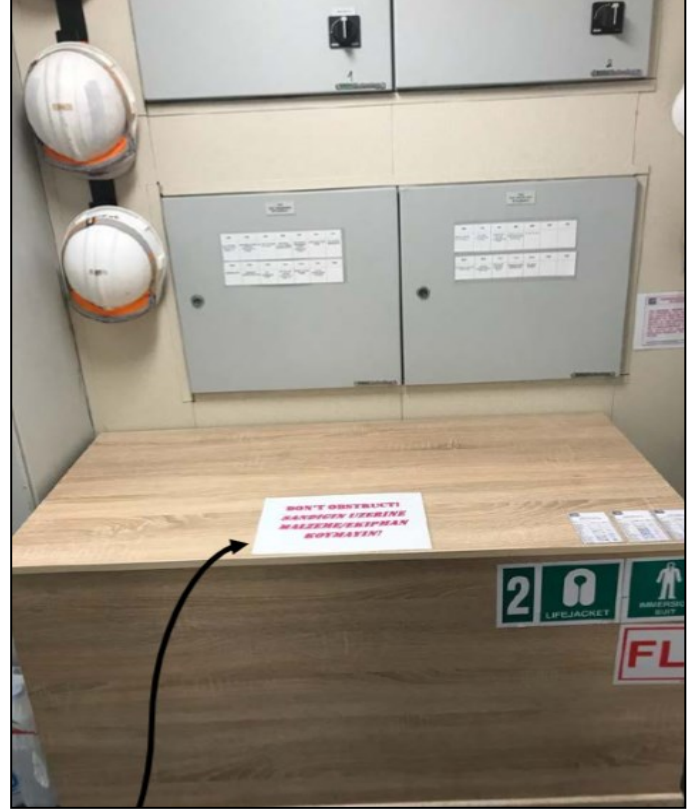
- ◆ İtfaiyeci teçhizatının bulunduğu dolap üzerinde ve çevresinde herhangi bir engel bulunmamalıdır.
- ◆ SOLAS Bölüm II-2 , Kural 10.2'ye göre itfaiyeci teçhizatı, açıkça işaretlenmiş, kolay erişilebilir bir yerde kullanıma hazır tutulmalıdır.
- ◆ Gemide çıkan yangın, birkaç dakika içinde yayılabildiğinden, kolay erişimin sağlanması ve itfaiyeci kıyafeti ile ekipmanının kullanıma hazır olması büyük önem taşımaktadır. Bu genellikle kalıcı ve açık bir şekilde işaretlenmiş yerlere, yani store veya geçiş yollarına yerleştirilerek sabitlenir.
- ◆ Yangının farklı yerlerde çıkması ihtimaline karşı, itfaiyeci teçhizatları ayrı yerlerde muhafaza edilmelidir.
- ◆ İtfaiyeci telsizi, yangın anında değerli zamanı boşa harcamamak ve kolay erişim sağlamak adına, itfaiyeci teçhizatı ile birlikte saklanabilir.

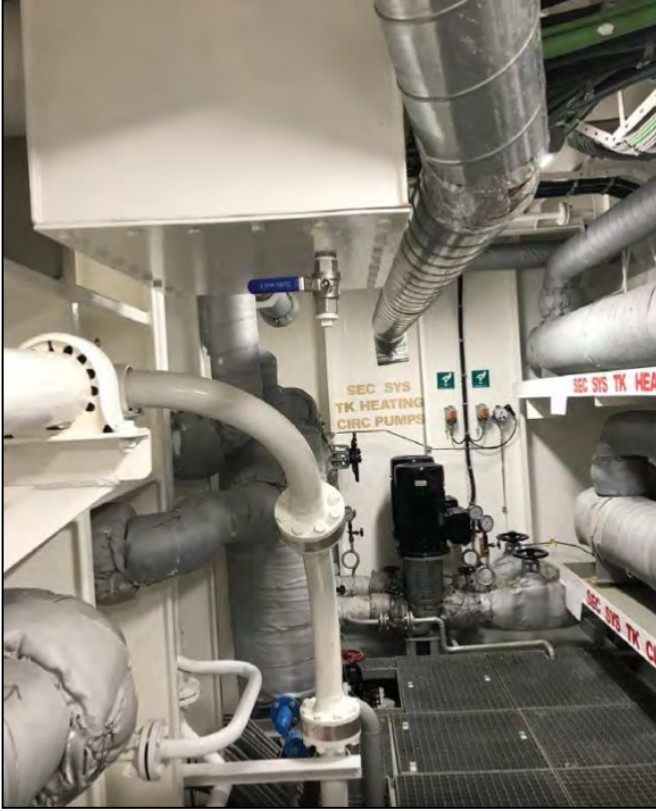
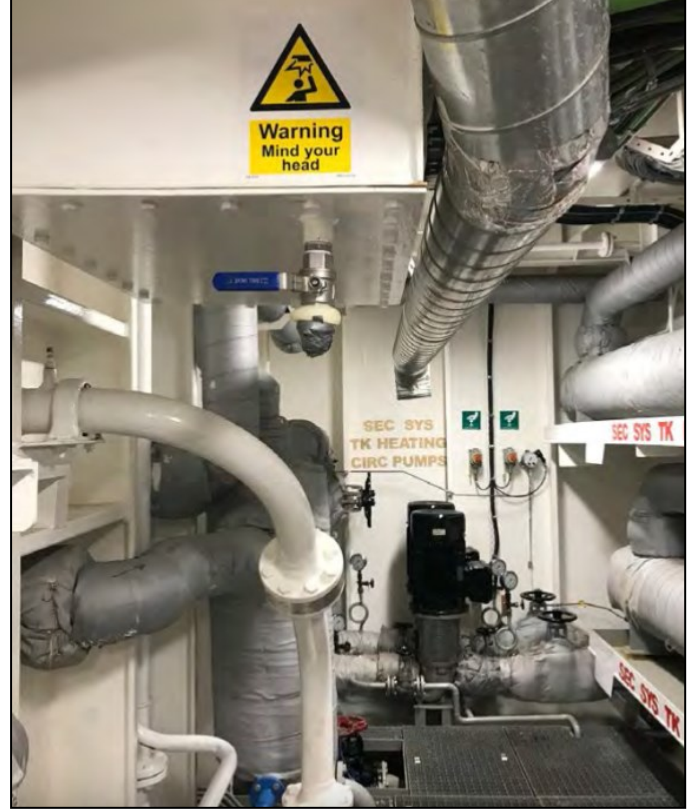
- ◆ Emniyetli hareketi engelleyebilecek sabit bağlantı parçaları (örn. borular, tek basamaklar, çerçeveler, kapı kemerleri, merdivenlerin üst ve alt basamakları) zıt renkler, işaretleme, ışıklandırma veya IMO Sign kullanımıyla dikkat çekmelidir. Geçici engeller de tehlikeli olabilir ve eğer bir süre orada kalacaklarsa, uygun uyarı işaretleri ile belirtilmelidirler.

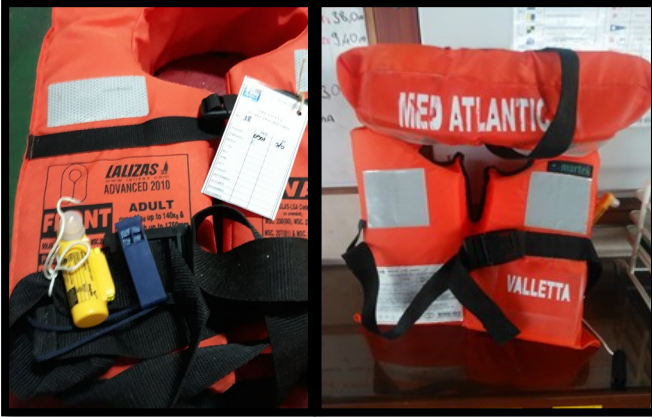
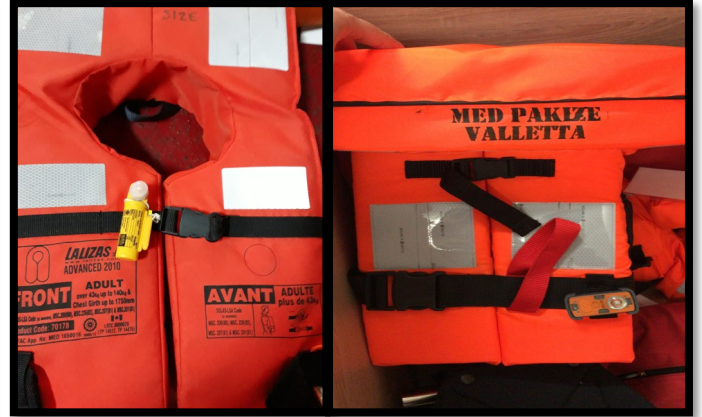
- ◆ Her can yeleğinde, bir can yeleği ışığı bulunması zorunludur.
- ◆ Can yeleği ışıkları ve düdükları, can yeleğine performansları düşmeyecek şekilde seçilmeli ve uygun bir şekilde sabitlenmelidir.

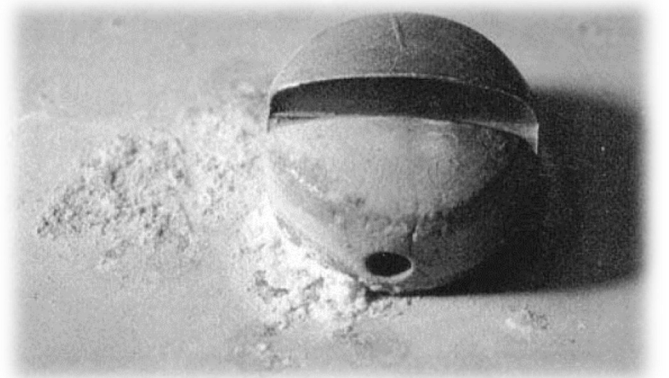
Şekil 2. Galvanik korozyon. Paslanmaz çelik vida, alüminyum esaslı plaka malzemedeki galvanik korozyona neden olmuştur.

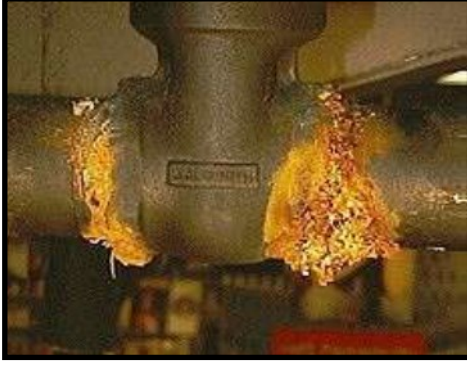
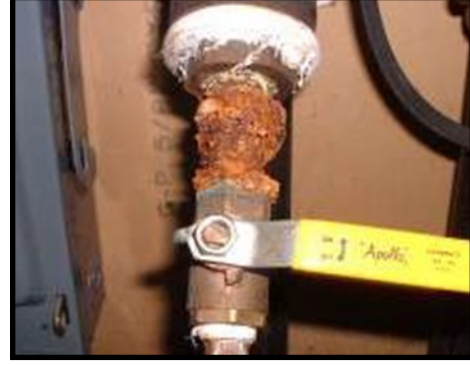
**Şekil 3.** Boru bağlantı bölgelerinde galvanik korozyon

Şekil 3'te görüldüğü gibi boru bağlantı bölgelerinde farklı malzeme kullanılması ve aralarında yeterli yalıtımın olmaması galvanik korozyon oluşumuna neden olmuştur.

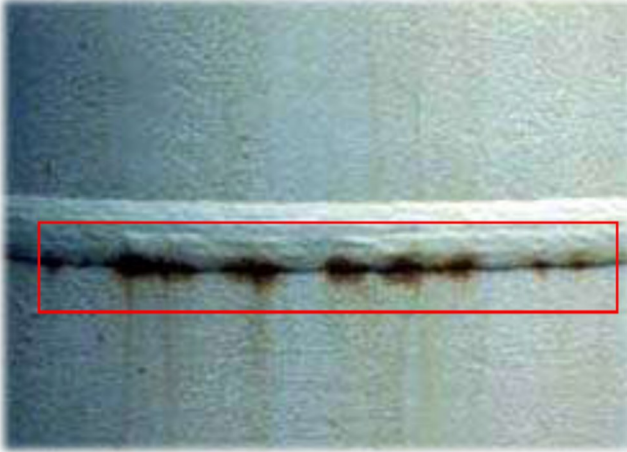
**Şekil 5.** Düşük alaşımlı çelik tankın kaynak bölgesindeki çukurcuk korozyon

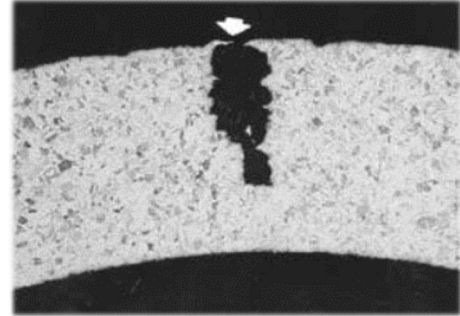
**Şekil 8.** Paslanmaz çelik malzemede çukurcuk korozyon oluşumu. Malzeme uzun süreli olarak oksitleyici tuzlar ile beraber bulunmuştur.

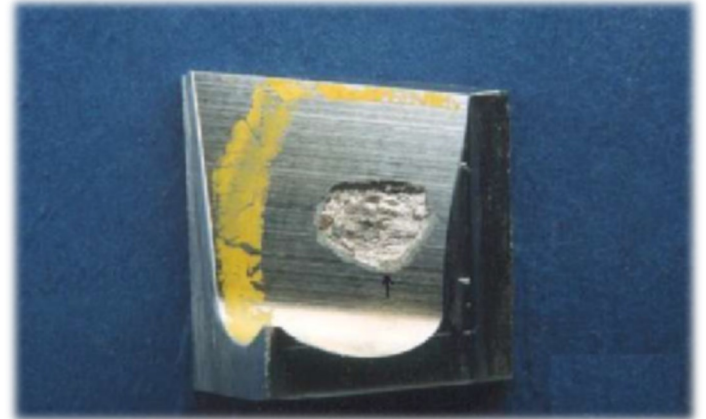
**Şekil 9.** Kutu sementasyonu ile sertleştirilmiş bir pinyon dişli üzerinde çukurcuk korozyon oluşumu.

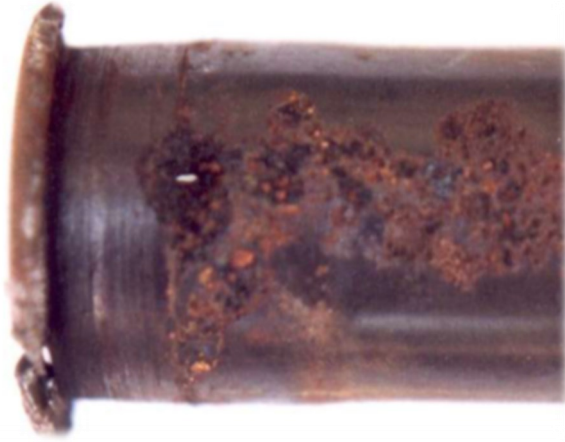
**Şekil 11.** Çelik boru malzemedeki çukurcuk korozyonu.

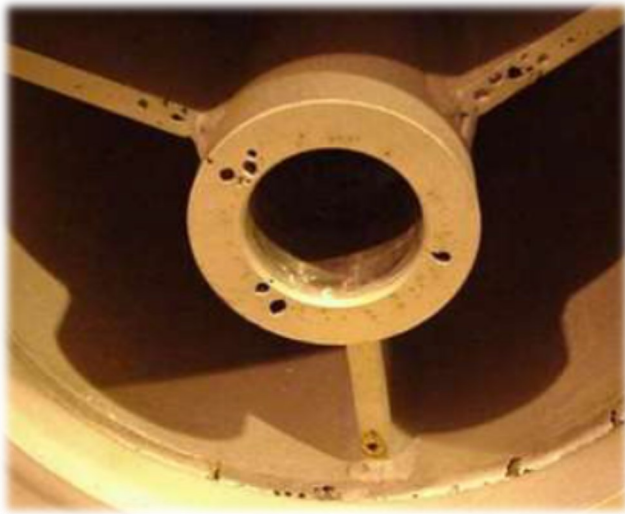
**Şekil 12.** 316L (UNS S31603) tipi paslanmaz çelik pompanın iç kısmında bölgesel oyuklaşma tipi korozyon görülmektedir.

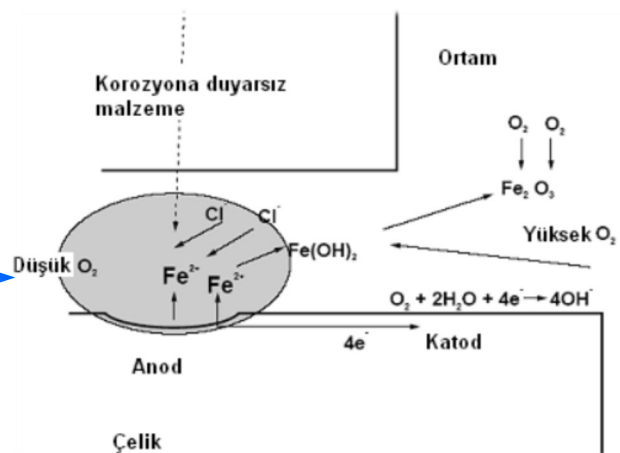
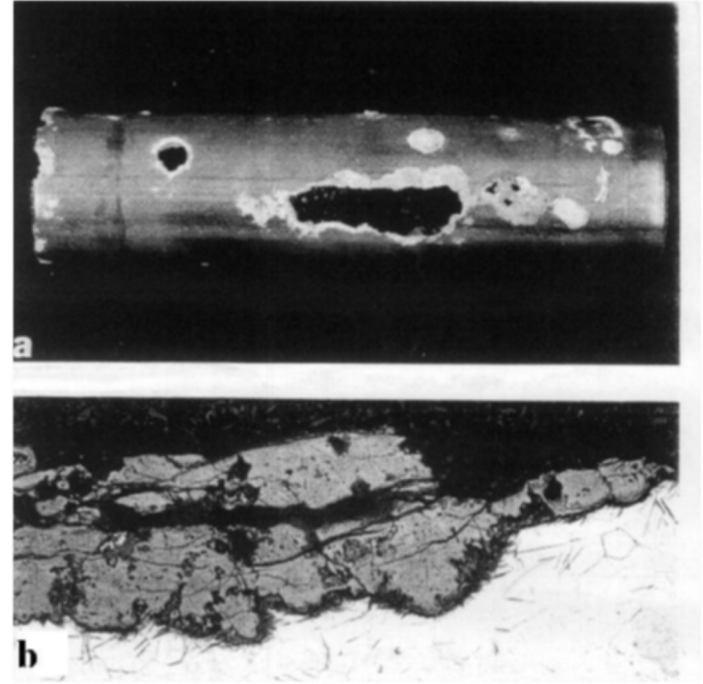
**Şekil 14.** Titanyum esaslı bir boruda aralık korozyonu. (a) Kalite titanyum boruda düzensiz şekilli aralık korozyonu. (b) Korozyon bölgesine ait kesitte titanyumoksit ürünleri X100

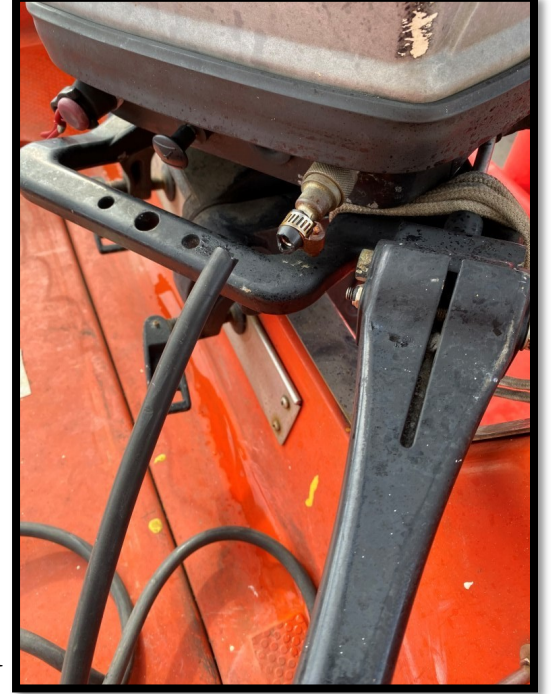
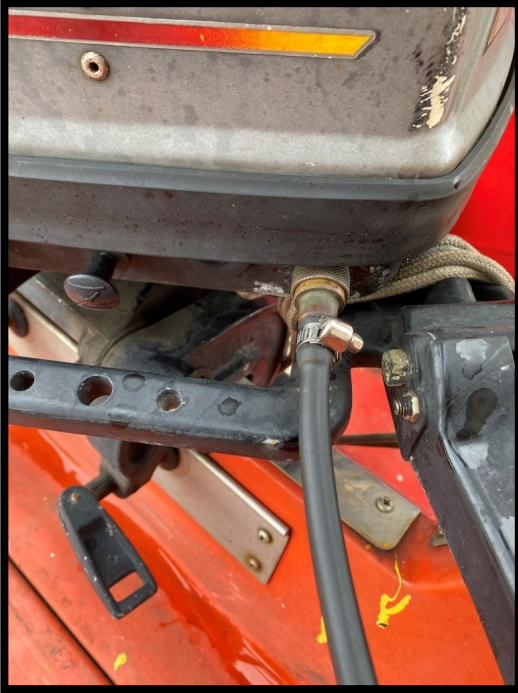
- ◆ Yakıt hortumu emniyetli bir şekilde bağlanmalı ve hasara karşı korunmalıdır. Düzenli yapılan kontroller sırasında hortum bağlantıları kontrol edilmelidir.
- ◆ Ek olarak:
  - Yakıt hortumları üreticinin belirlediği niteliklerde olmalıdır. Hortuma ek yapılmamalıdır.
  - Sadece onaylanmış hortum kelepçesi bağlantılarına izin verilir.
  - Yakıt boruları, doğrudan erişilebilir bir konumda düzenlenmiş olarak yakıt tankına bağlanmalıdır.
