HSSEQ BULLETIN

Q1 2023/ SAYI 14

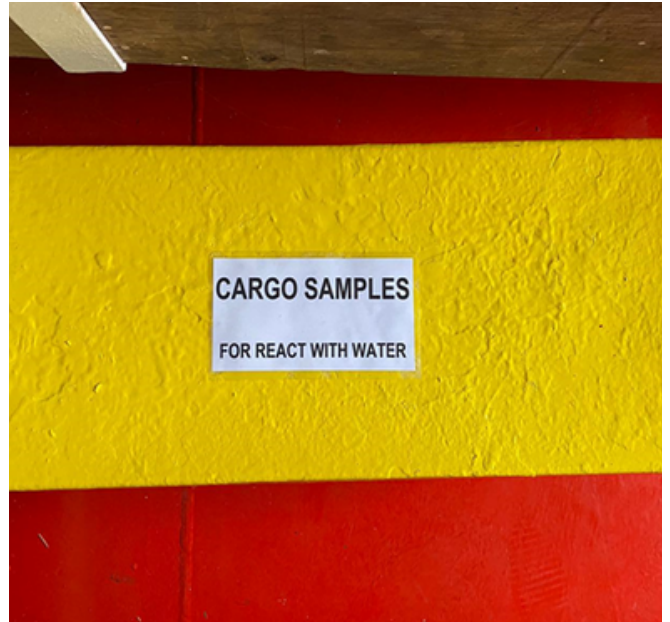
Sample store'da sabit yangın söndürme sistemi olarak Sprinkler Sistemi bulunmaktadır. Sprinkler sistemi yangın devresine iştirakli olduğundan sistem devreye girdiğinde sample store içerisine deniz suyu vermektedir. Gemimiz su ile tepkimeye girebilen yükleri taşımaya uygun olduğundan ve olası böyle bir yük taşındığında alınan numuneler de bu store içinde muhafaza edilecektir.

Ancak sample store'da olası bir yangına sprinkler sistemi ile müdahale edileceğinden içeride bulunan ve su ile tepkimeye girebilen numuneler yangının büyümesine veya patlamaya sebebiyet verebilecektir. Bu durumdan dolayı bahsi konu numunelerin direkt su ile maruz kalmaması için ayrı bir su geçirmez box yapılmış ve bundan sonraki süreçte su ile tepkimeye giren numuneler bu box içinde tutulacaktır.
